# ANÁLISIS DEL ESTADO ACTUAL DE LA JARDINERÍA

**DISTRITO**  
38  
BARCELONA  
PARQUE EMPRESARIAL URBANO

Proyecto: ANÁLISIS DEL ESTADO ACTUAL DE LA JARDINERÍA

Fecha: Mayo - Junio 2012

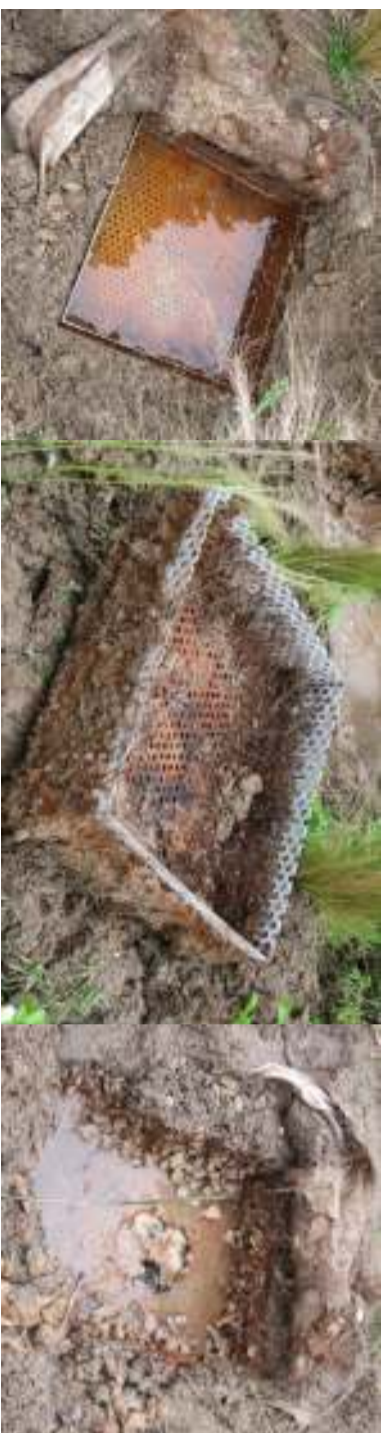
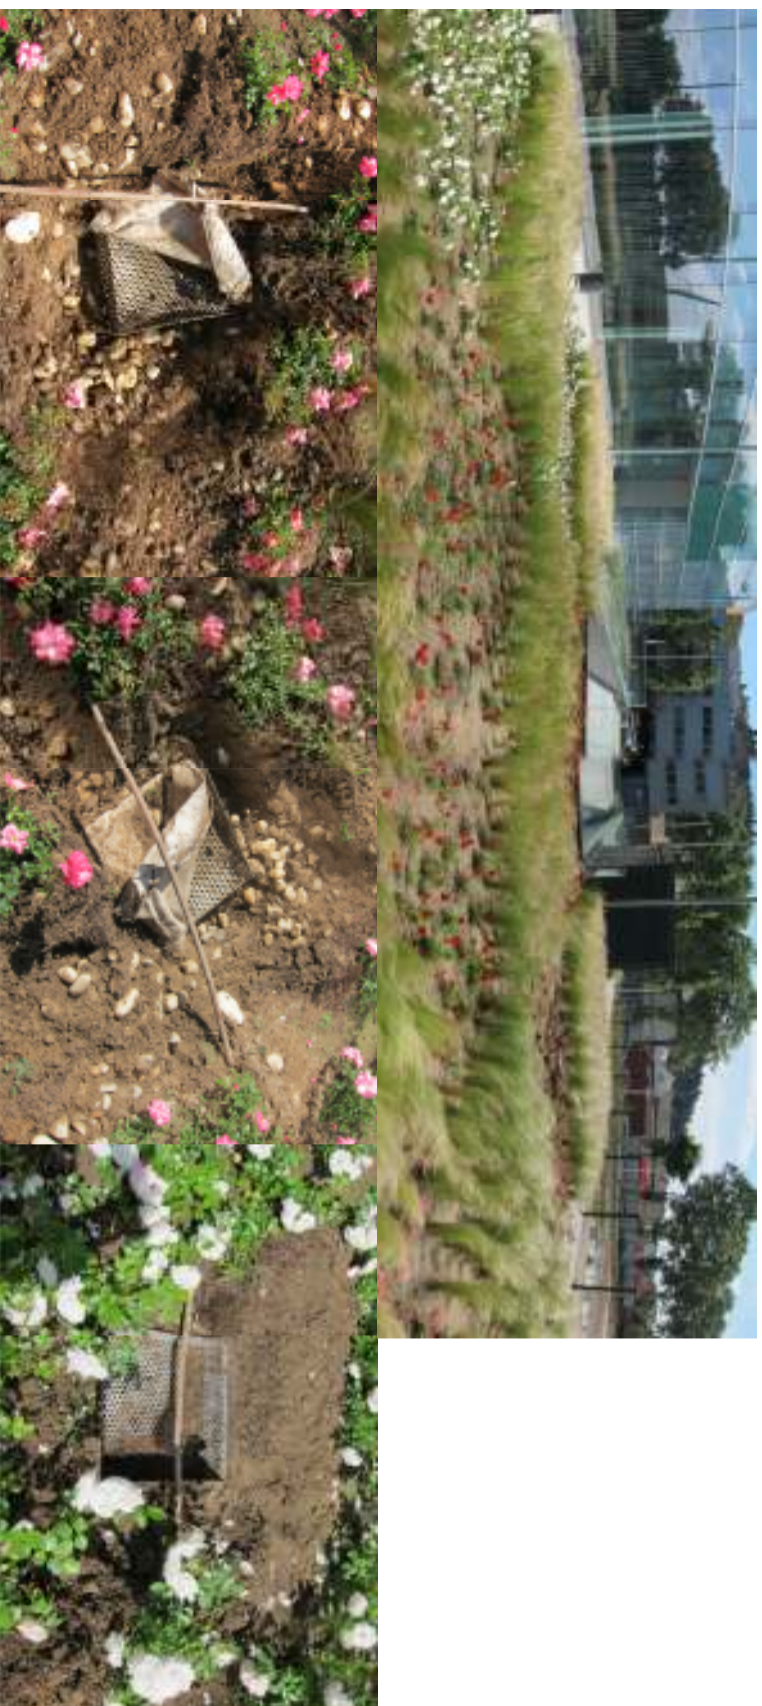
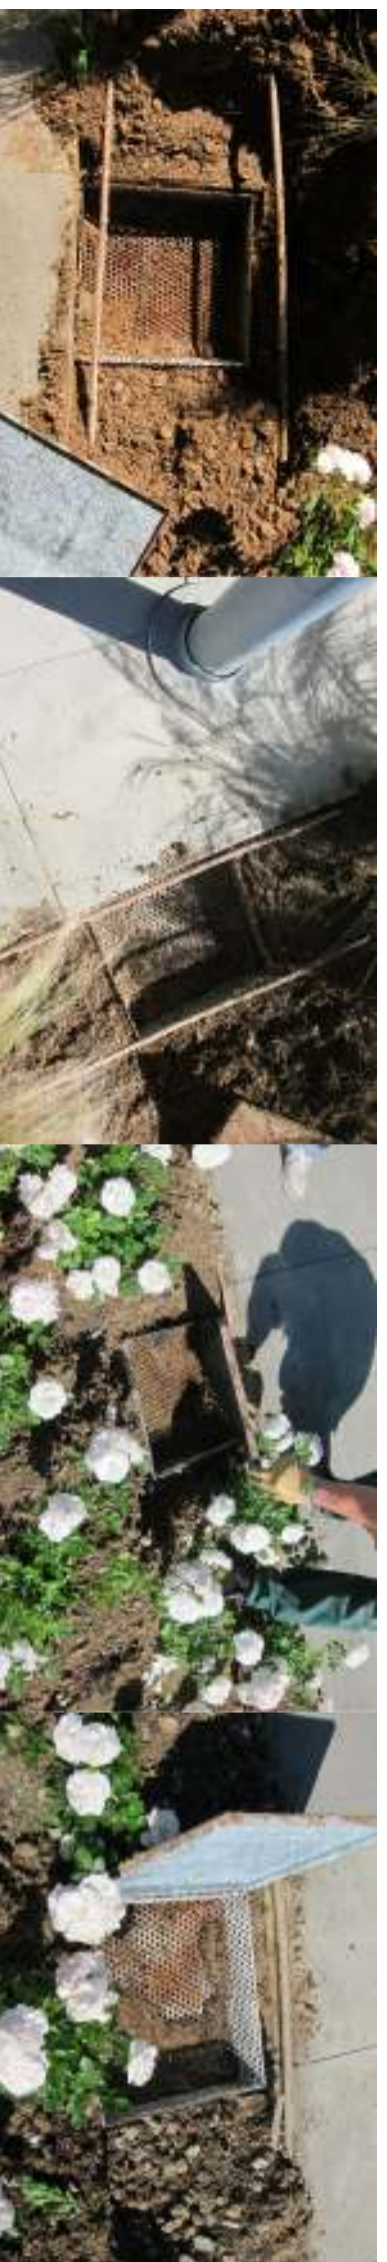
Plano: **Drenaje**

Sistema inoperante. Arquetas colmatadas, sin red de captación y no registrables. Geotéxtil colmatado cuando lo hay, capa de drenaje inexistente bajo la tierra vegetal.

\* Tres arquetas teóricamente existentes, sin localizar (ver plano n° 7)

1- Mejora del drenaje.  
Rediseño de las plantaciones para acoger  
abuso del público.

5- Mejora del drenaje.  
Ampliación del grosor de tierras.  
Aportación de "mulch".

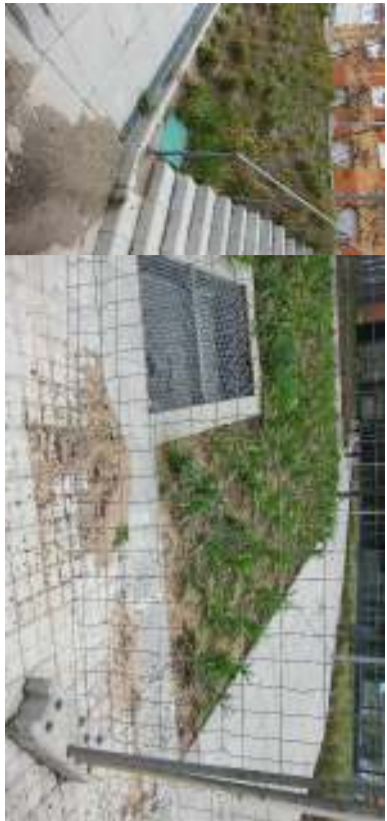
Erosión por mala cobertura del terreno

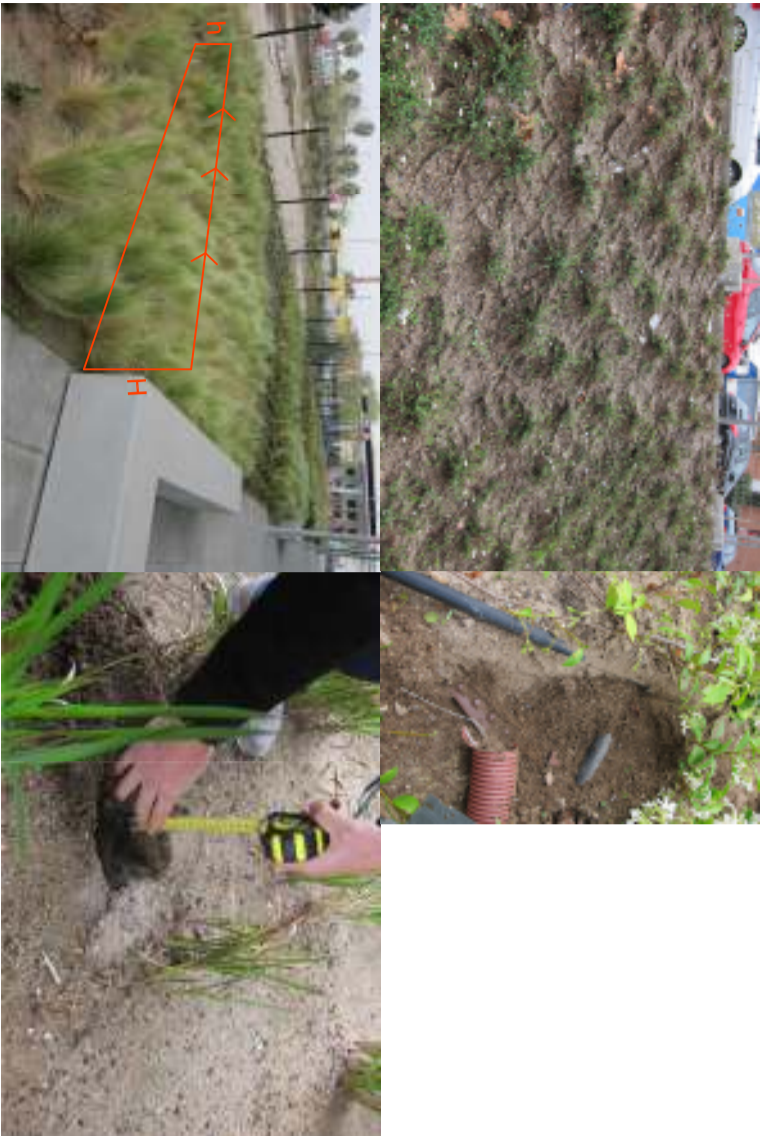
Falta de grosor de tierras como factor limitante del crecimiento

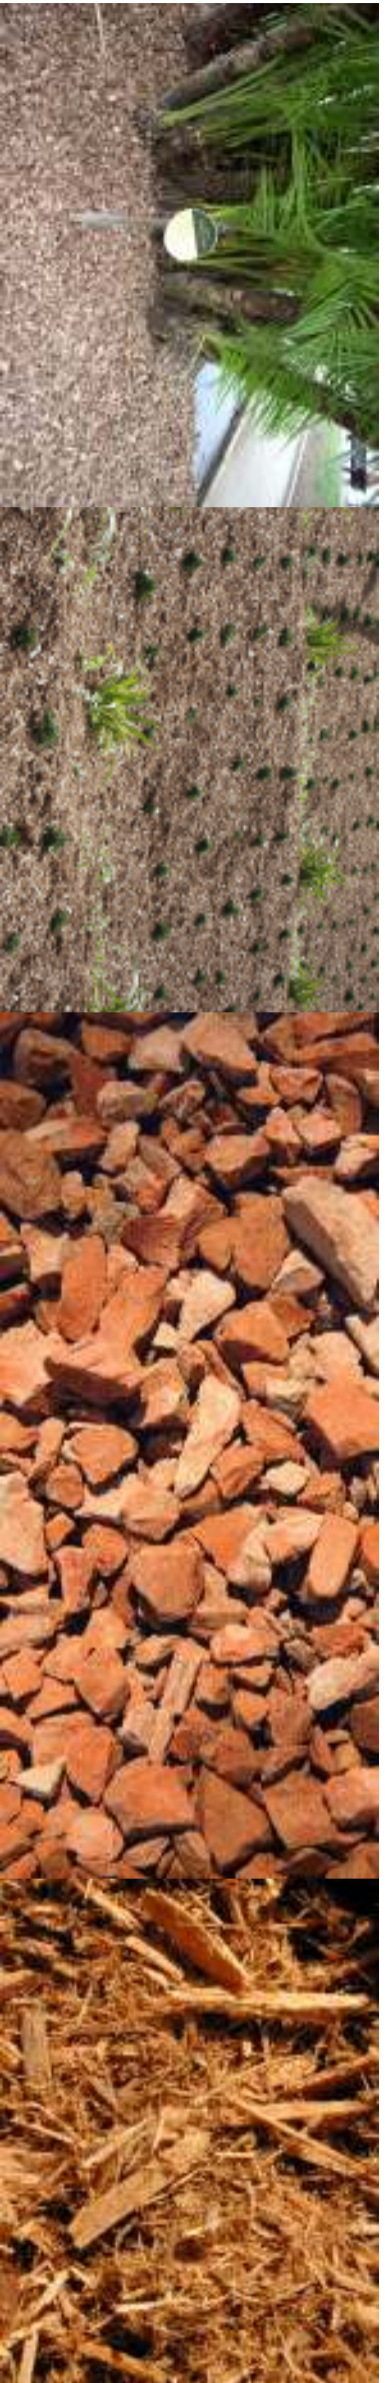
Plano: **Tierras**

Posible uso de "mulch" como mejora de la fertilidad, ahorro de agua y lucha contra malas hierbas. Requiere recrecer el límite de algunos parterres

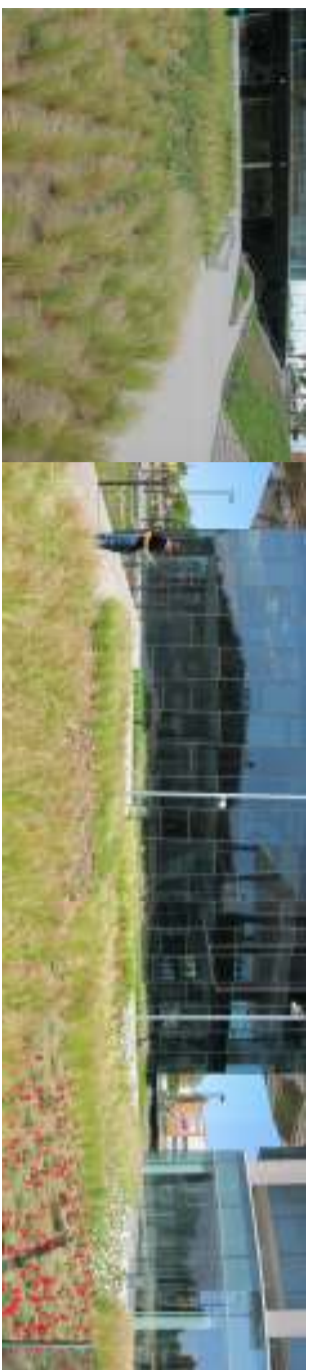
La estacionalidad invernal es problemática, ya que en esta época las especies usadas presentan un aspecto pobre i poco vistoso. La vegetación escogida presentará fragilidad ante usuarios numerosos. En general, en estas zonas se observa una falta de vitalidad de la vegetación.

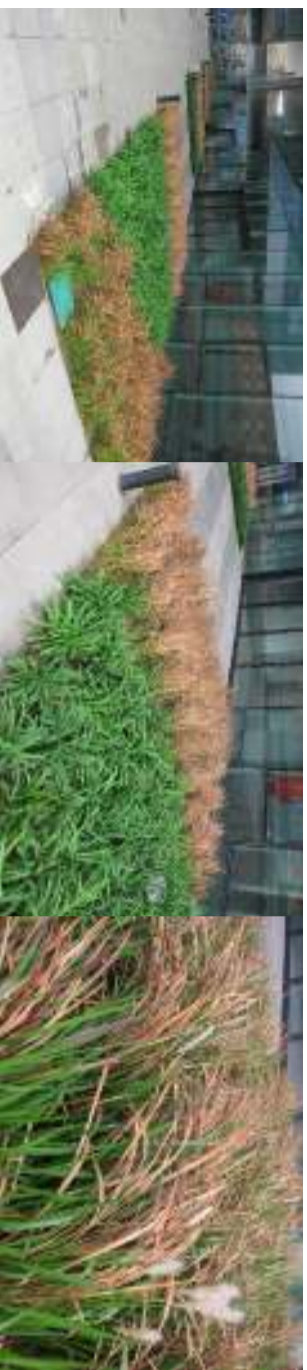
Las especies en esta zona presentan una estacionalidad problemática, generando un espacio poco atractivo en un lugar de elevada importancia, como es la entrada del edificio.

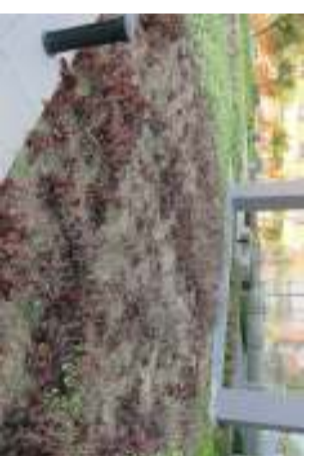
La especie utilizada ha dado mal resultado.

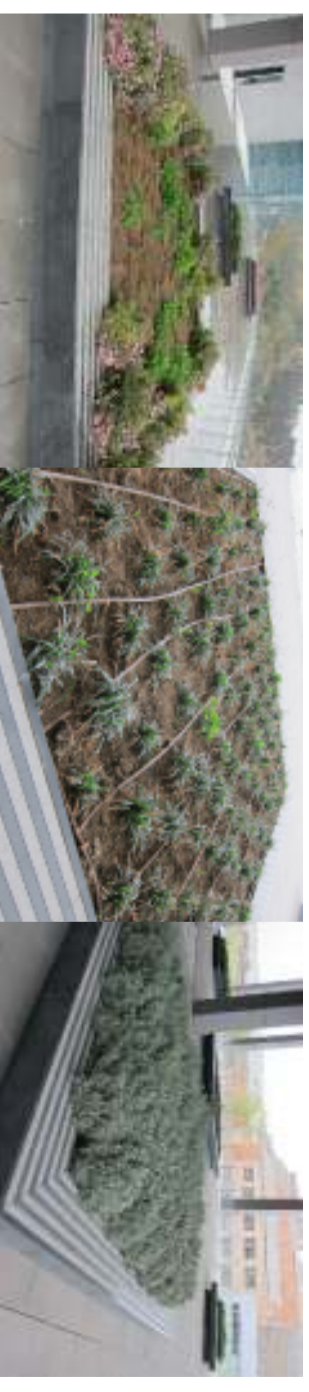
Las aromáticas en jardineras generalmente son adecuadas con alguna excepción. Hay reposiciones pendientes.

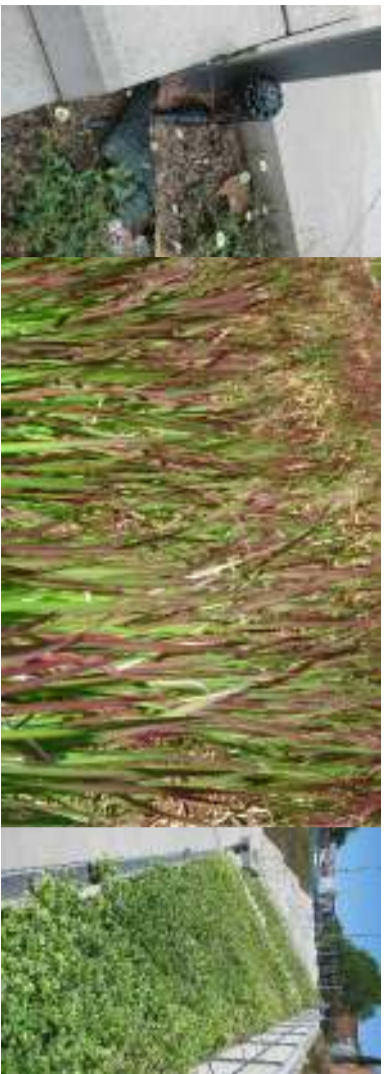
El uso de aspersores junto a especies de porte elevado obstaculiza la distribución del agua, provocando una pobre uniformidad del riego.

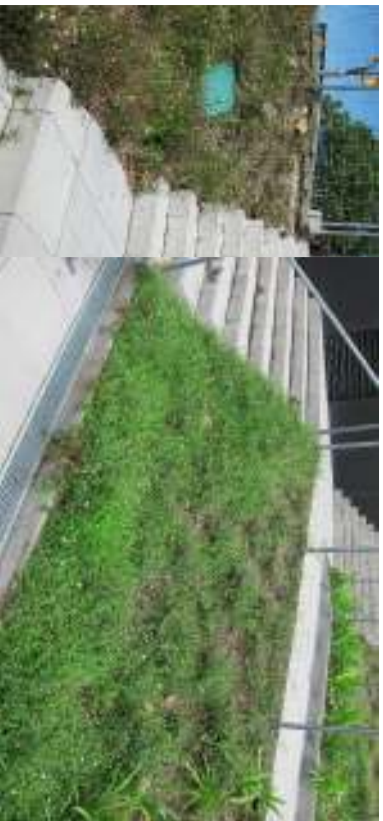
Debido al fuerte pendiente que ofrece el talud (40%), se observa una baja infiltración de agua y por tanto una elevada pérdida de ésta por escorrentía. Se aprecia un mayor vigor en los "rellanos" del talud, lo que confirma que la disponibilidad de agua y tierra son los factores limitantes del crecimiento.

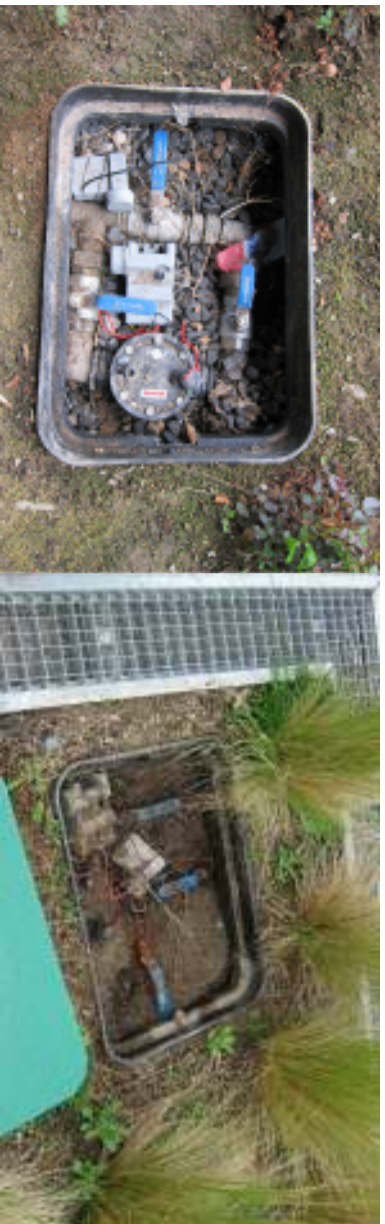
El sistema de programación con unidades autónomas a pilas es simple y operativo, pero impide en la práctica el funcionamiento de una electroválvula maestra, dificulta la reprogramación frecuente para adaptarse a la climatología variable y no permite el control centralizado del riego así como la detección telemática de fugas y averías. Se estima el exceso de consumo de agua alrededor del 25-30%.

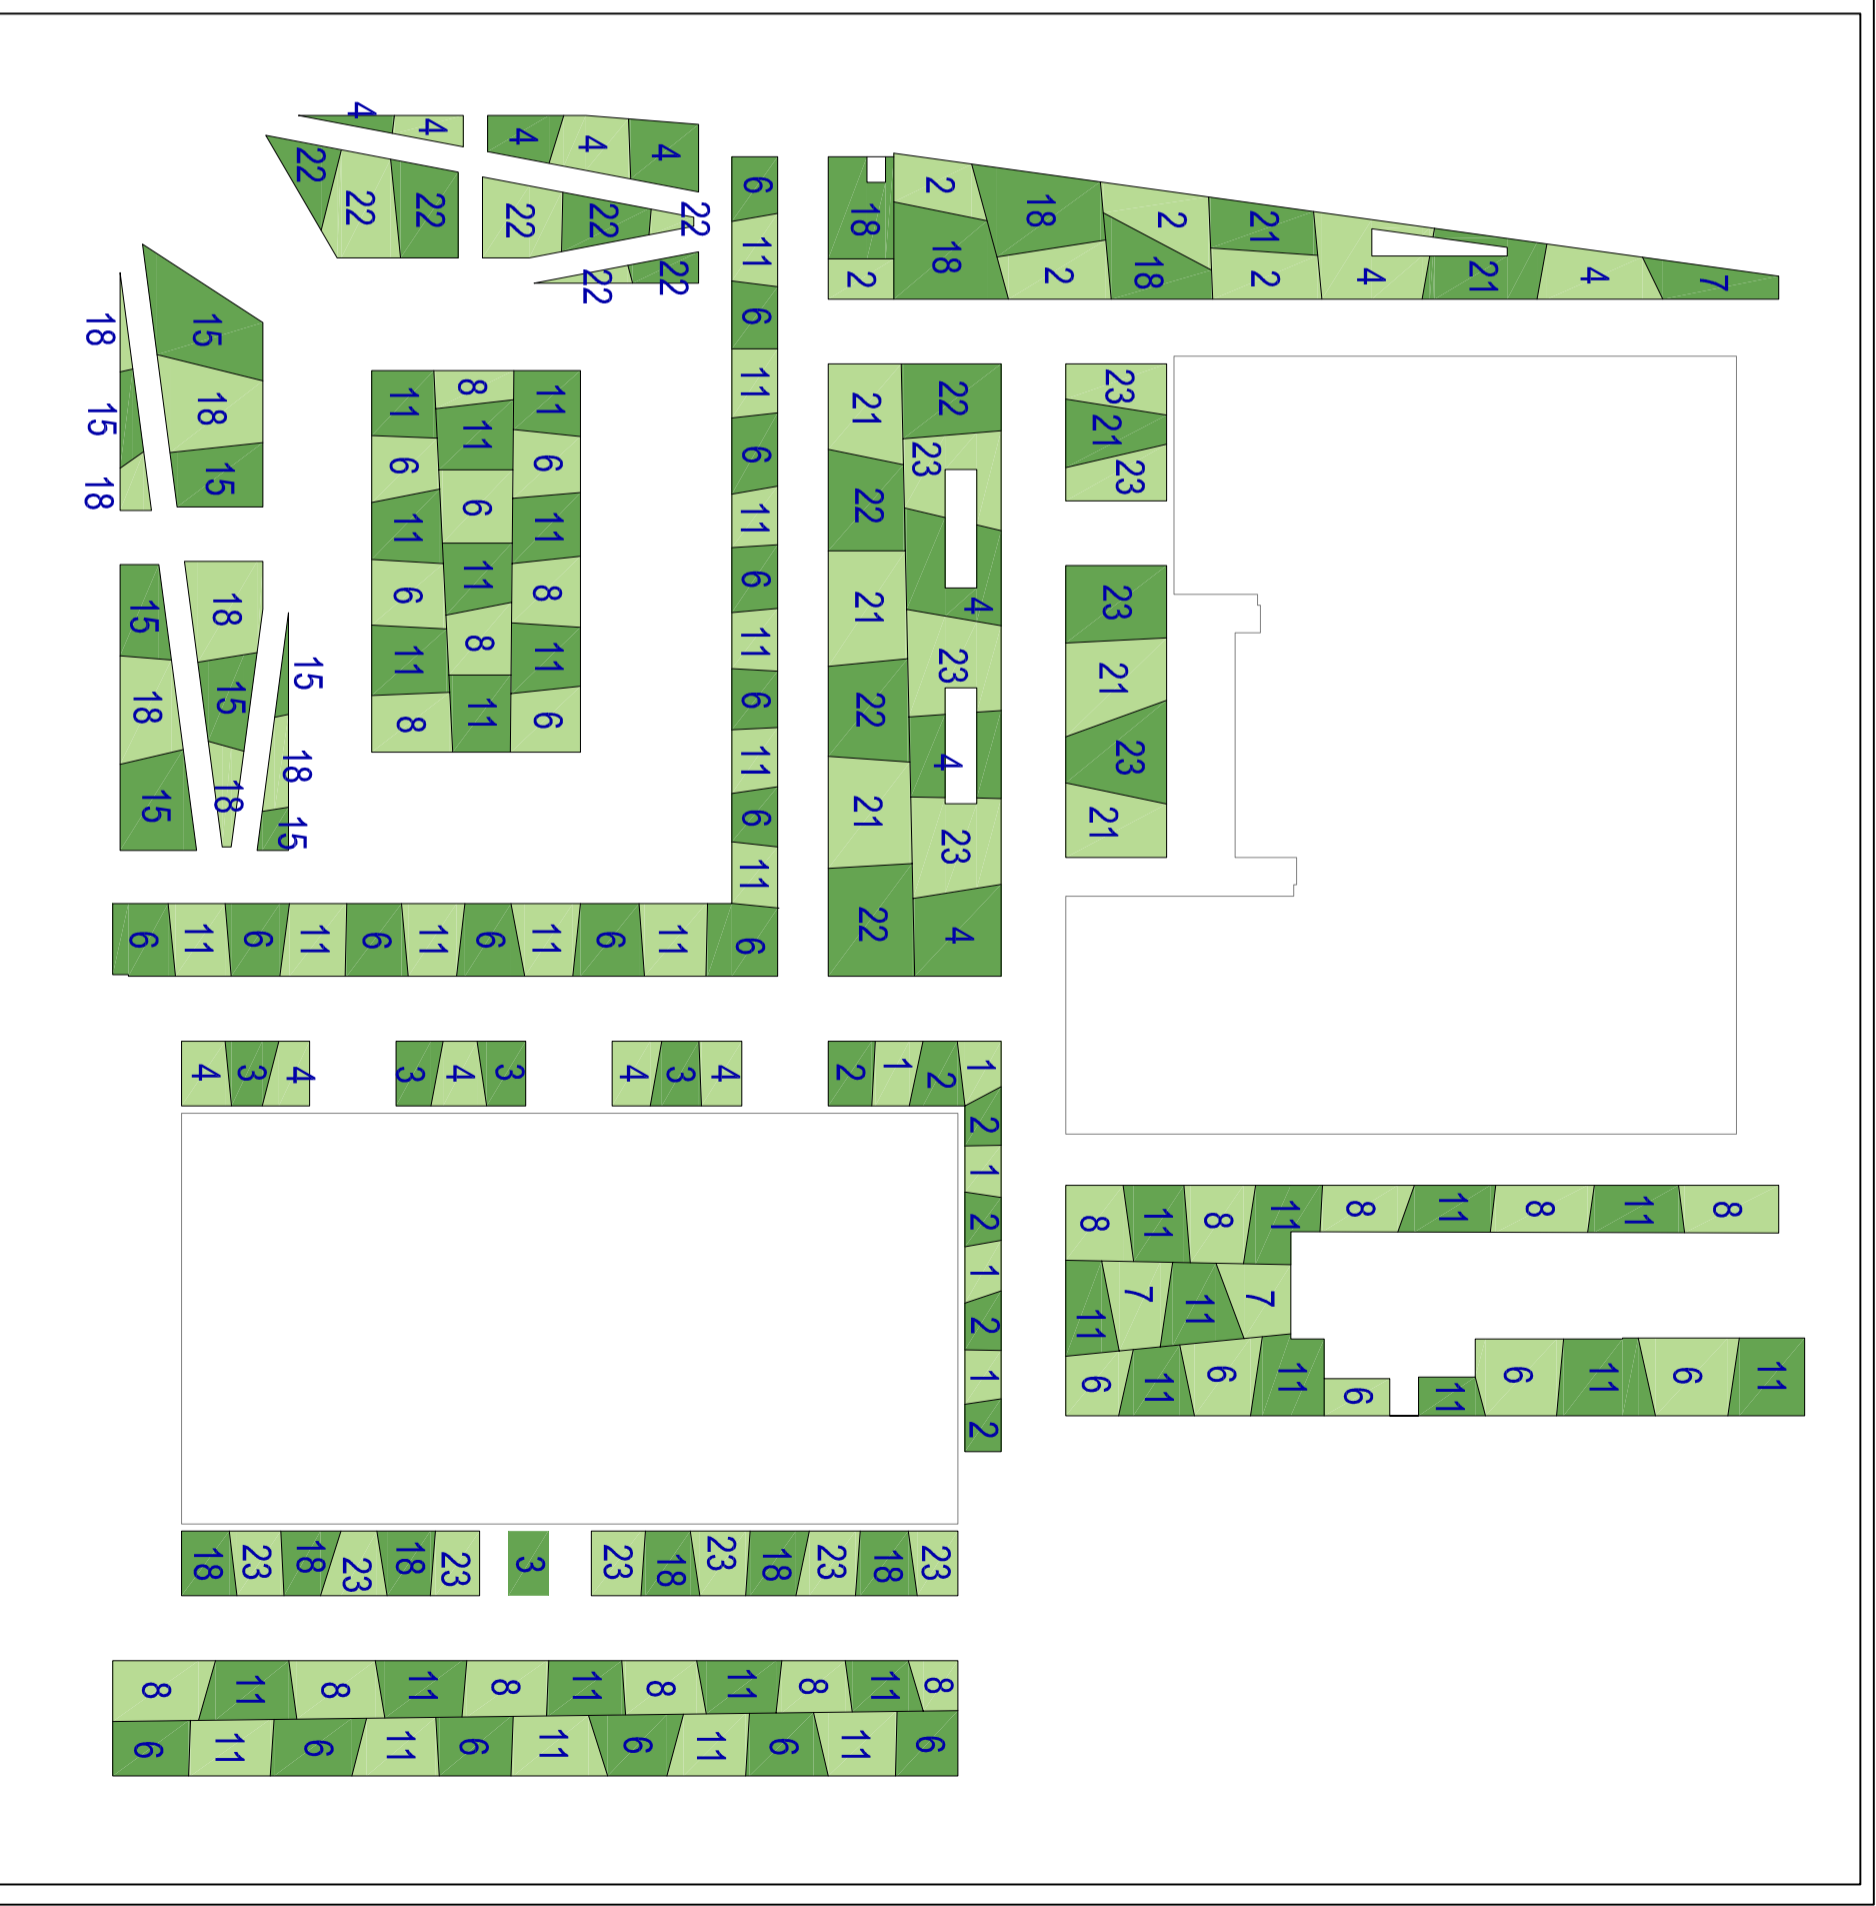
No. 7

<u>Especie</u>	<u>Densidad (ud./m<sup>2</sup>)</u>
1- <i>Dianella silver Streak</i>	5
2- <i>Liriope Big-blue</i>	7 - 8,75
3- <i>Agapanthus Peter Pan</i>	7,5
4- <i>Imperata cylindrica</i>	5 - 9,5
6- <i>Rosa mirato</i>	4 - 6
7- <i>Rosa austriana</i>	5
8- <i>Rosa aspirin</i>	5 - 5,5
11- <i>Nassella tenuissima</i>	6 - 7
15- <i>Erigeron karvinskianus</i>	9 - 10
18- <i>Agapanthus africanus</i>	5 - 7,5
21- <i>Rumex sp.</i>	4,5
22- <i>Trachelospermum jasminoides</i>	4,5 - 5
23- <i>Vinca minor / Vinca major</i>	4,5 - 5
